CLIM AID

Sunde Bygninger | Sunde Beboere | Sund Økonomi

IoT Indeklimalogning

CLIMAID Home

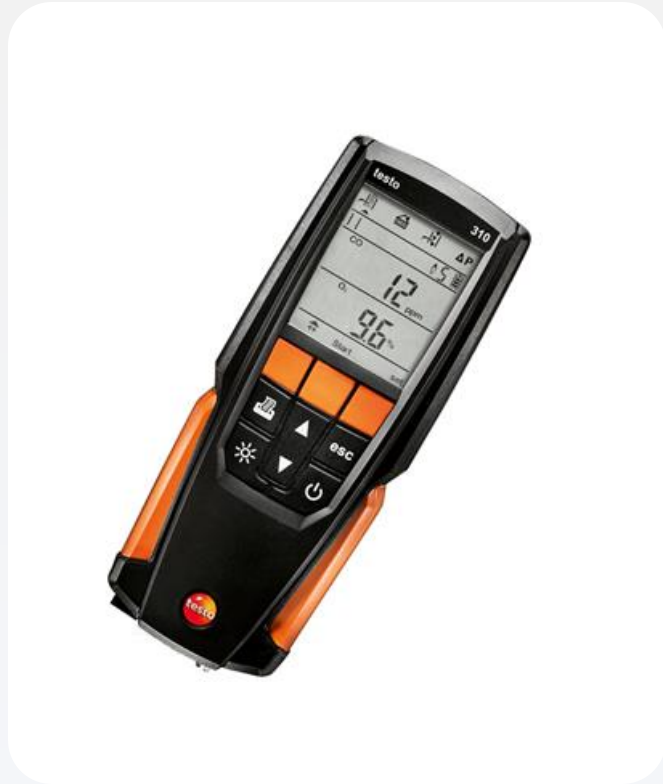
Spot måling

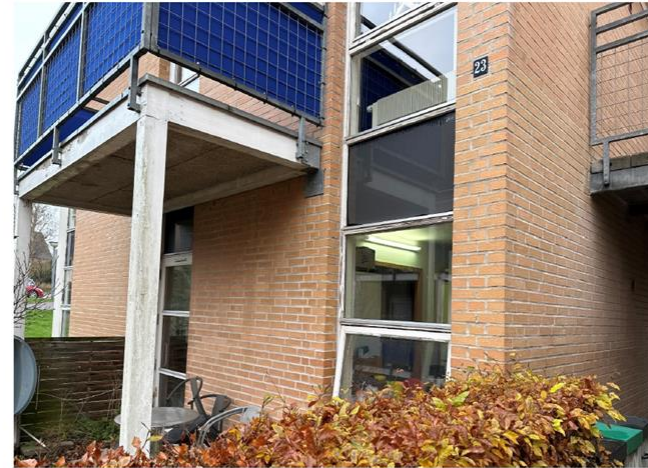
En BELFOR IoT Indeklimalogning er en undersøgelse og dokumentation af indeklimaet, med et målepunkt hvert 10. minut,

Undersøgelsen foretages over 31 dage, hvor der udføres detaljerede indeklimalogninger i 3 lokaler.

IoT Logningen bruges primært i to typer sager:

- Forebygge at skimmelvækst kommer igen efter en sanering.
- Bestemme årsagen til skimmelvækst – Bygning eller beboer

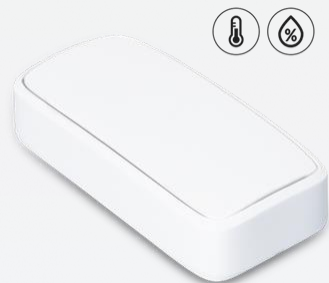
Sensor

Installeres i stue

Temperatur [°C]
Relativ Luftfugtighed [%]

Batteri (> 5 years)
Måler hver 10. minut
NB-iot eller mobilnetværksforbindelse.

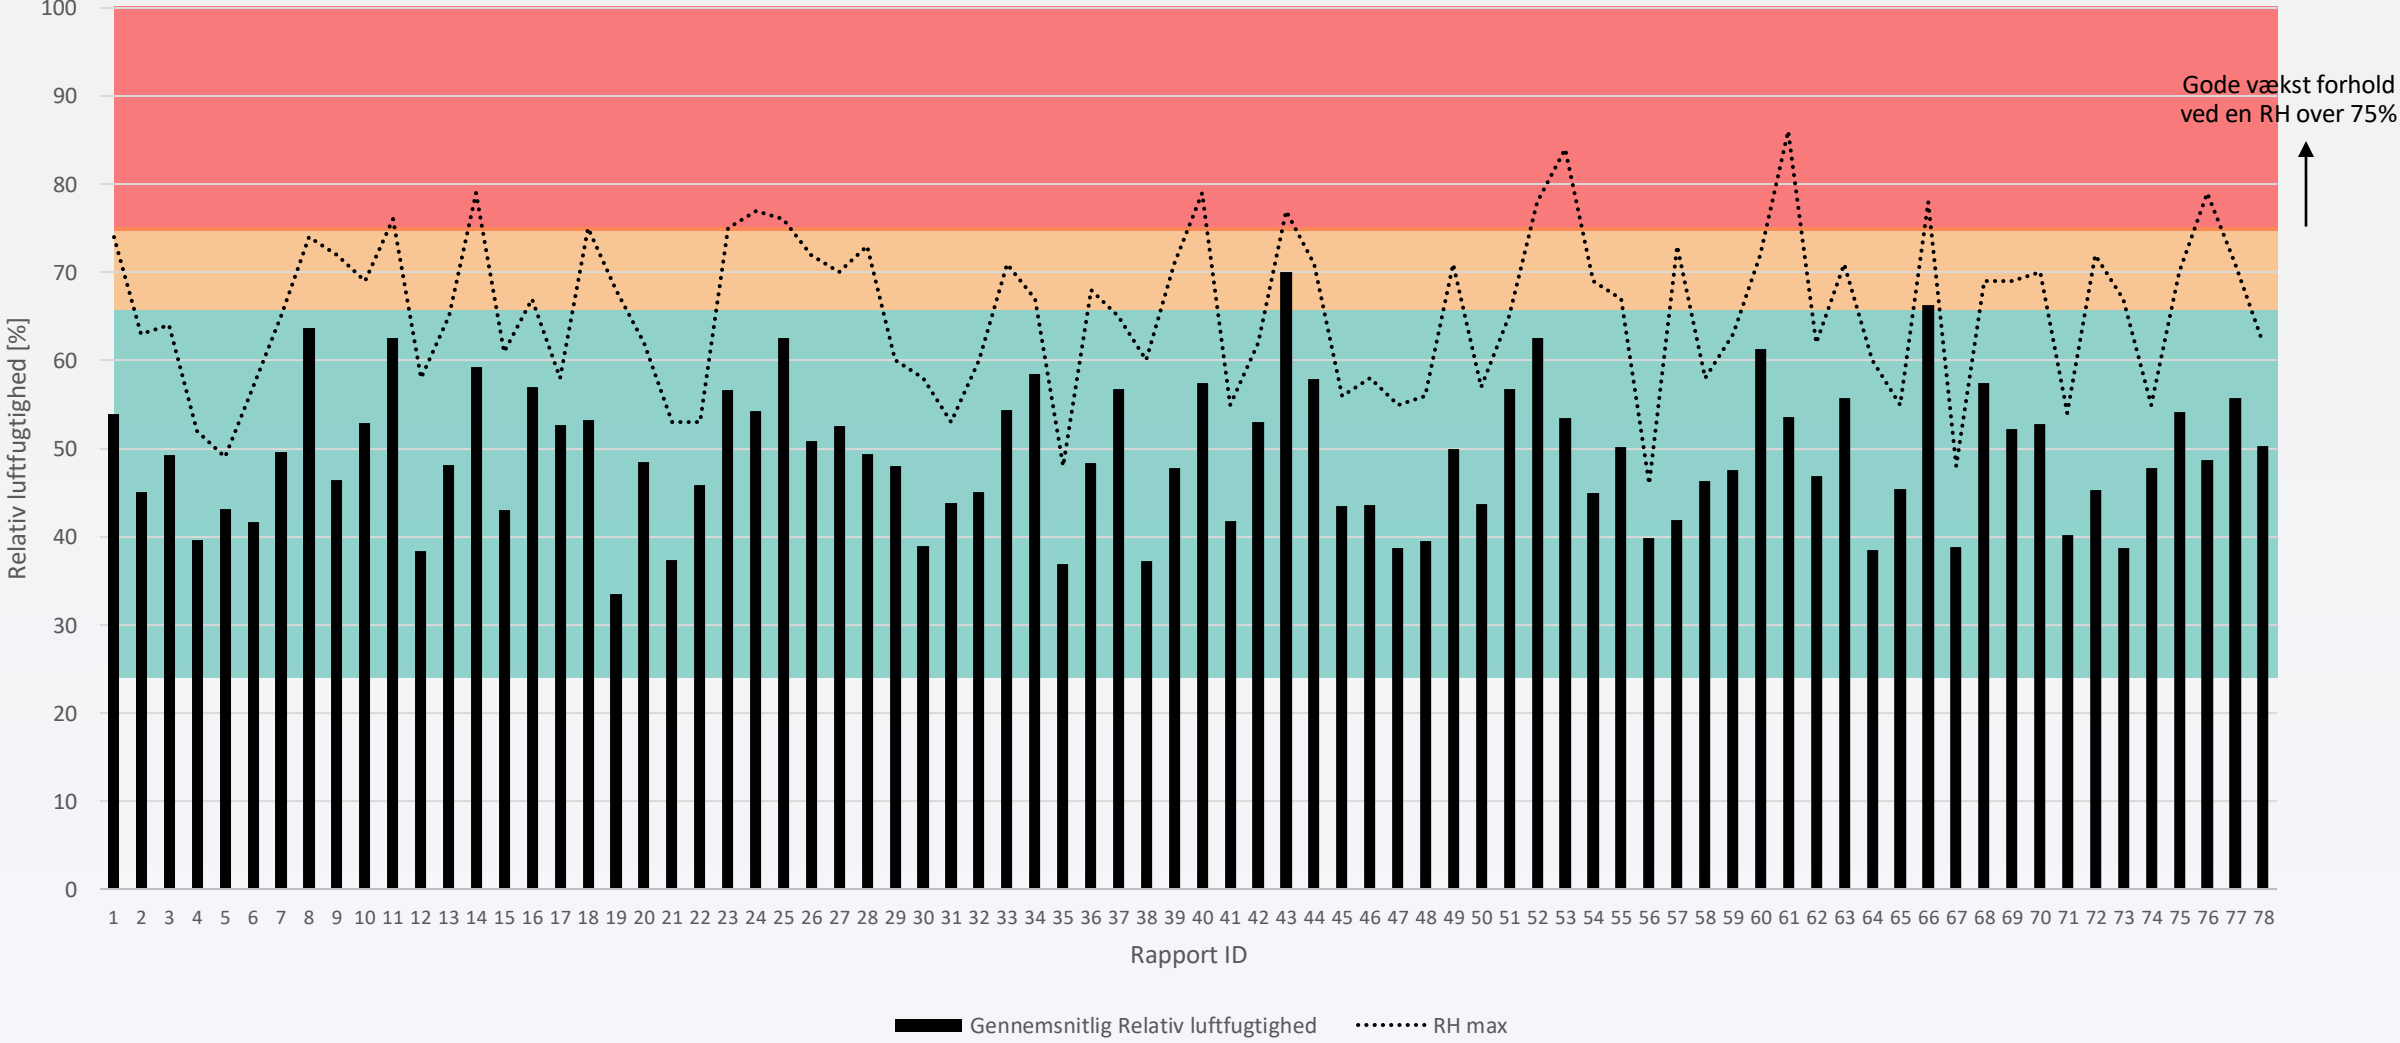
Hvor skal du måle og hvordan skal der analyseres?

Korrekt placering af sensor:

- Repræsentativt lokale f.eks. stue eller soveværelse
- Varm indervæg
- God luftcirkulation
- Ikke i direkte sol eller over radiator

Med CLIMAID Home beregnes/vurderes:

- Det generelle indeklima
- Risikoen for skimmelvækst ved kuldebroer

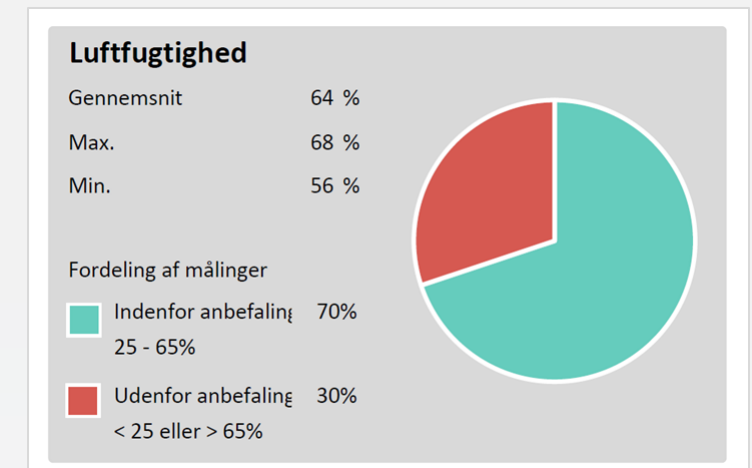
Skimmelsvampprisiko – Case 01

I december 2022 gennemførte BELFOR og CLIMAID en indeklimaundersøgelse i en bolig med synlig skimmelsvamp i hjørner og på ydervæg med kuldebroer

Måleperiode 22/12 – 10/01

Metode

CLIMAID Home

75% Tommelfingerregel

Days to mould

Timer med relative luftfugtighed over 65%

Timer med relative luftfugtighed over 75%

Vurdering

Risiko 3,7 (Skala 0-7, Anbefaling <2)

Ingen risiko

No Risk (mere end 240 dage)

867 timer (30% af måleperioden)

0 timer (0% af måleperioden)

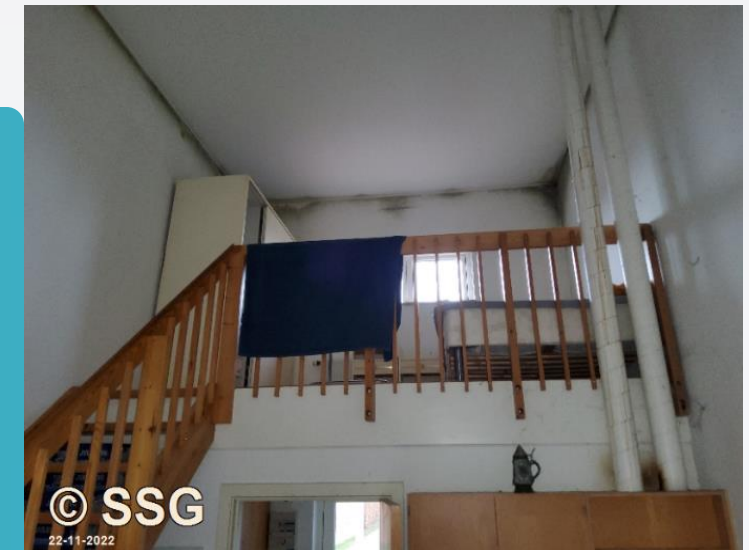
Lavt energiforbrug med godt indeklima og fri for skimmelsvamp

10%

Energibesparelse

39%

Relativ luftfugtighed

21,1°C

Temperatur

Godt

Ventilationsniveau

Fugtbelastningsklasse 2

Lav

Skimmelrisiko

CLIMAID Skimmelrisiko: 1,0
